2D18- Compte rendu de la campagne EXOCET/D récupération MOB0

Chef de mission :	A. Colaço (IMAR DOP)
Embarquants :	P.M. Sarradin et P. Noël (DEEP/LEP), L. Delauney (ERT/IC)
Date d'embarquement :	du 3 au 5 novembre 2005
Navire :	L'Arquipelago
Mise à disposition :	Horta (Açores)

Module d'Observation Biologique phase 0 (MOB0)

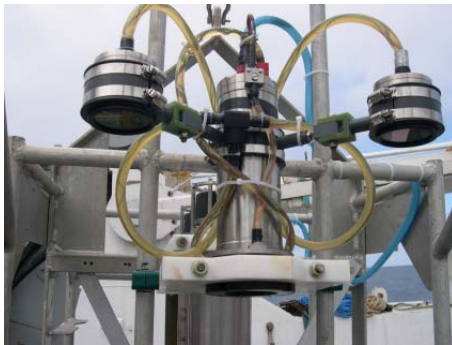
MOB 0, détail de la caméra photo et des 2 projecteurs à LED

Lentille en mousse syntactique avec flash + gonio

Bloc de flotteurs cylindriques EUROSHORE

Structure MOB0 avec largueurs et Lest plat intégrés

Schéma du mouillage à récupérer

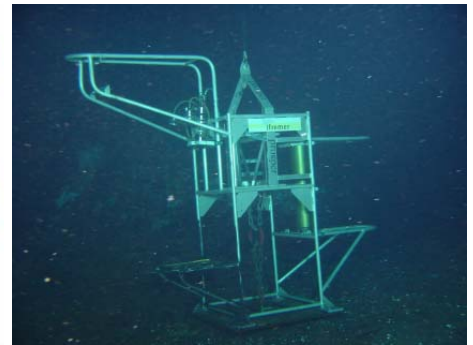
MOB 0 sur le fond, campagne Exomar

Le mouillage MOB0 a été mis à l'eau à partir du bateau puis mis en place précisément par le VICTOR lors de la plongée n°4. Le mouillage a été positionné sur une zone active (marqueur US4, Montségur) pour vérifier l'efficacité de la méthode antifouling. Sur le fond, le mouillage plus léger que prévu (≈ 40 Kg). La lentille et les équipements de localisation risquent donc d'être à l'envers en surface.
